# Struttura del Piano di Monitoraggio Ambientale - Anno 2020:

## Interventi ricadenti in O.G.1

### **BONIFICA: O.G.1 > O.S.1.1 > A.1.1.1 > Interventi prioritari area Ex Eternit**

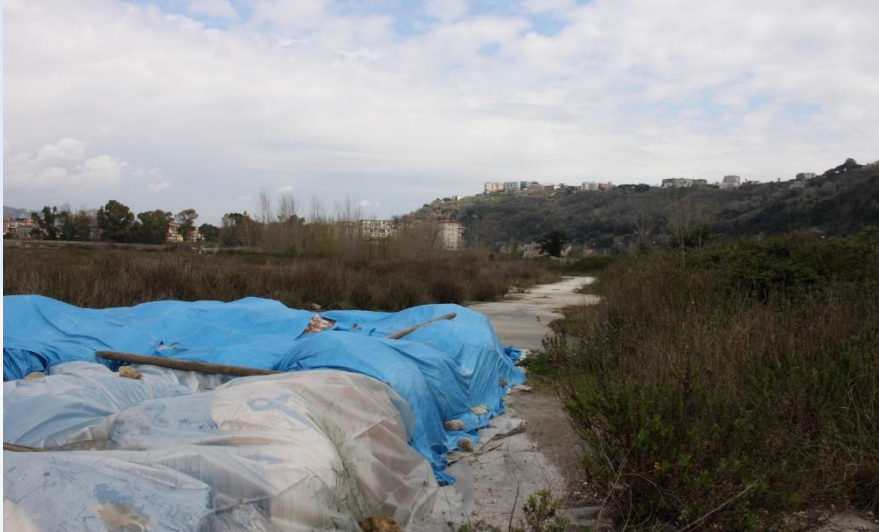
Cumulo 1 (44 big-bags)

- Caratterizzazioni ambientali (sondaggi ambientali – bennate esplorative);
- Indagini e prove geotecniche;
- Rimozione di 44 big bags contenenti materiali di scarificazione della pavimentazione industriale con presenza di lenti di amianto spruzzato;
- Rimozione di 30 big bags contenenti DPI e teli contaminati da amianto.

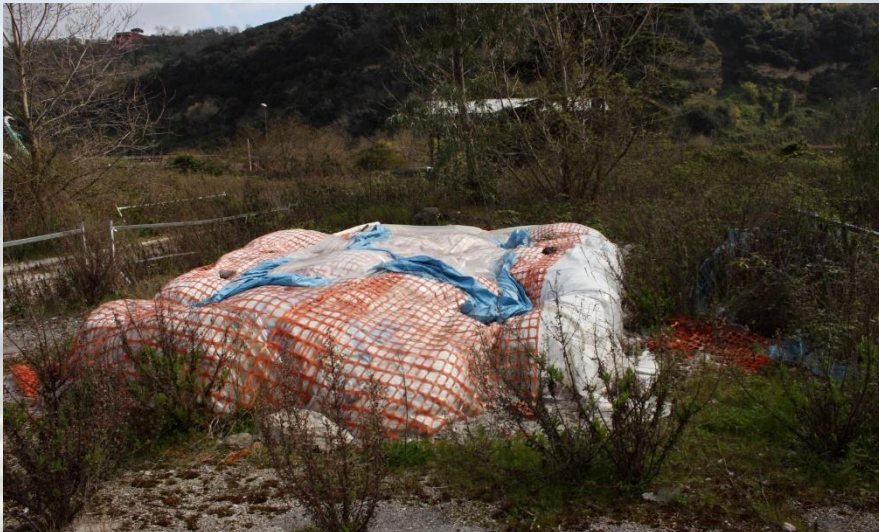
Cumulo 2 (30 big-bags)

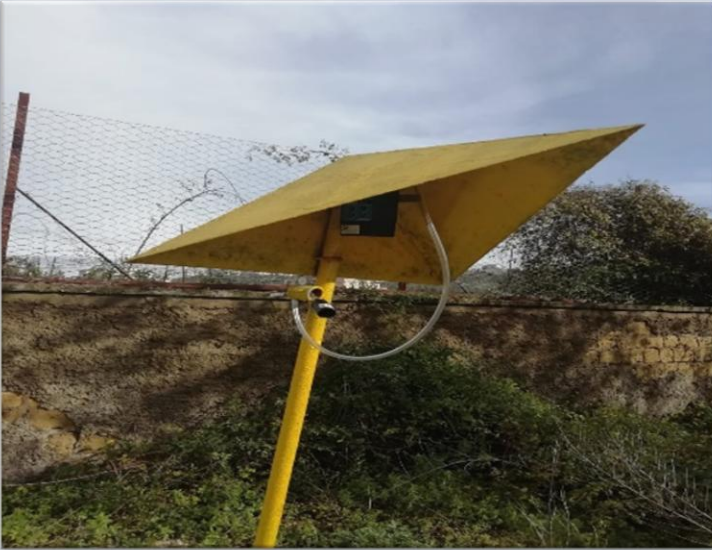
Monitoraggio fibre di amianto

- Monitoraggio delle fibre aerodisperse sull'area Ex Eternit (n.3 stazioni di monitoraggio);
- Messa in sicurezza dei fronti di scavo aperti mediante apposizione di teli ancorati.

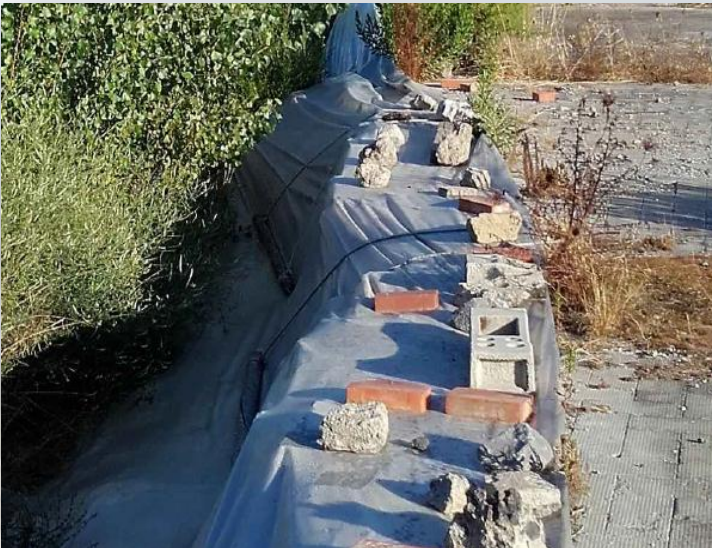
Manutenzione fronti di scavo

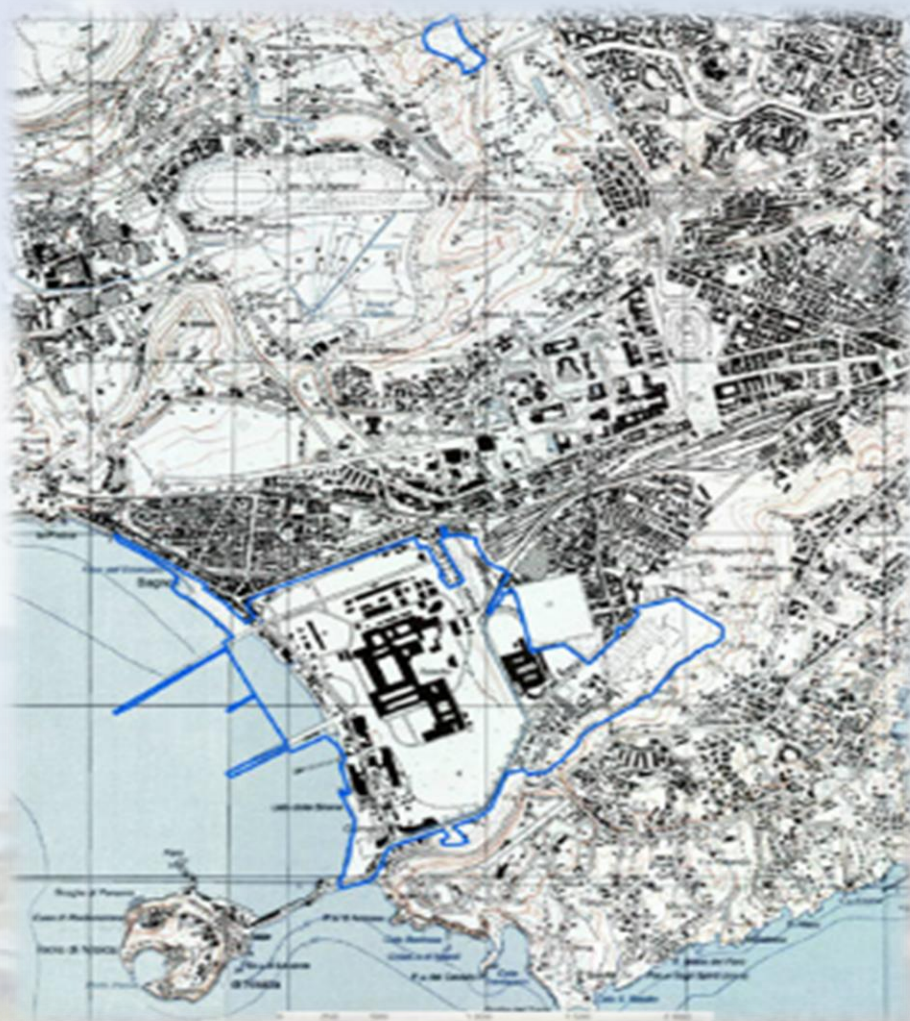
### **BONIFICA: O.G.1 > O.S.1.1 > A.1.1.1 > Piano di caratterizzazione integrativo**

**TITOLO INTERVENTO:** «Realizzazione interventi Piano di caratterizzazione integrativo delle aree ex Ilva e ex Italsider – SIN di Bagnoli-Coroglio»

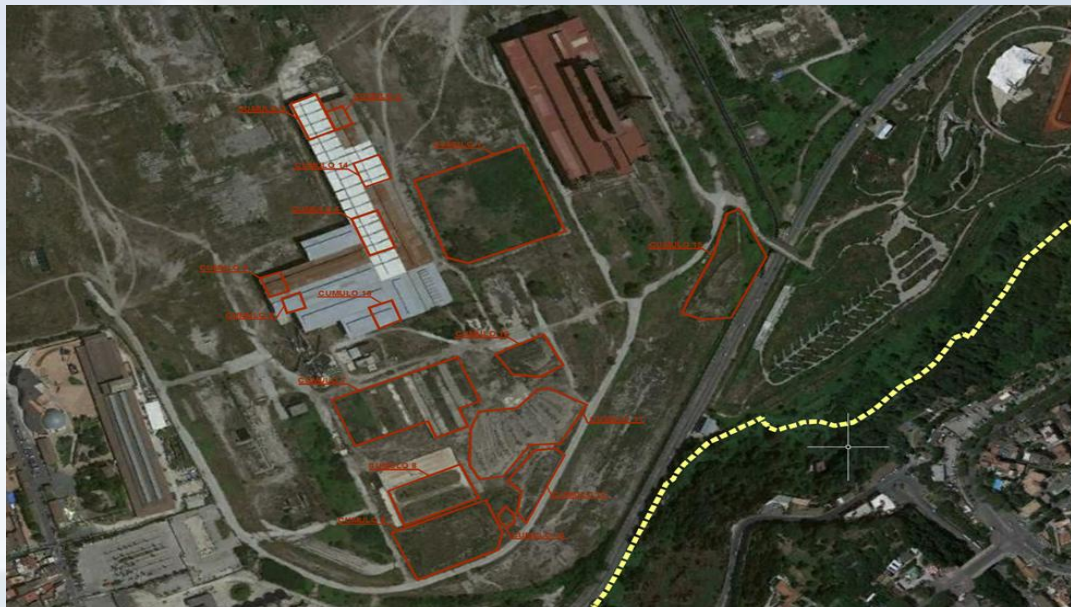
Ubicazione dei cumuli

- Attività preliminari di decespugliamento e pulizia delle aree;
- Carico, trasporto e smaltimento dei materiali dei cumuli N°2 e N°3 che saranno destinati a smaltimento data la loro carica contaminante;
- Cernita preliminare, riduzione volumetrica e attività di triturazione dei materiali del cumulo 10 e assimilabili allo stesso (n.D.(1), n.D.(2), n.D.(3), A, B e ACC n.D.(3)). Carico, trasporto e smaltimento delle frazioni merceologiche separate;
- Campionamento e analisi chimiche di laboratorio;
- Messa in sicurezza dei cumuli di materiali che hanno evidenziato delle non conformità rispetto al test di cessione eseguito ai sensi del DM 05/02/1998 e ss.M.li.;
- Caratterizzazione e smaltimento di rifiuti liquidi abbandonati;
- Scotico superficiale e smaltimento terreni di un'area di circa 3000 m2

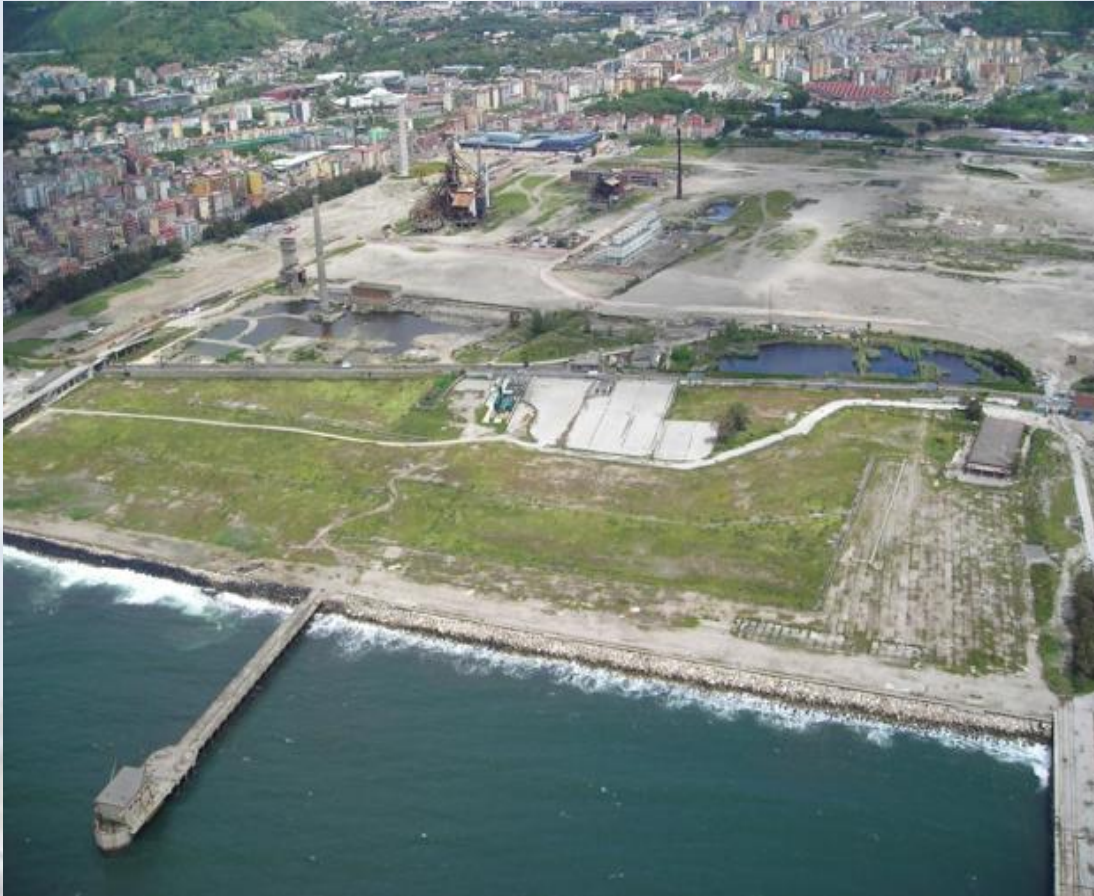
Colmata

**TITOLO INTERVENTO:** «Messa in sicurezza d'emergenza dell'area di colmata e indagini propedeutiche alla mise delle acque di falda – SIN di Bagnoli – Coroglio- ripristino varchi e recinzioni»
